## بررسی علل تخریب پوشش بتنی در برخی از کانالهای شبکه های آبیاری و زهکشی استان خوزستان

شهرام باروتکوب دزفولی<sup>(۱)</sup> عبدالله عساکره<sup>(۲)</sup>

### چکیده

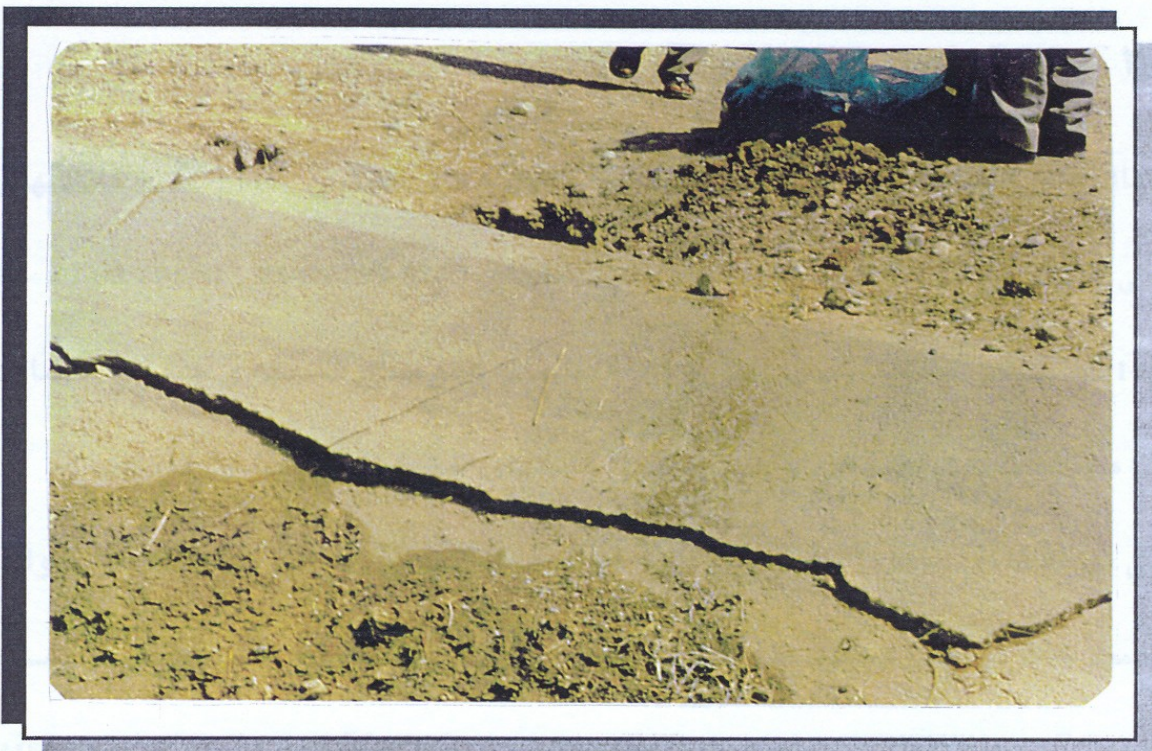
در کانالهای فرعی PC2 و PC4 در بازه هایی از طول کانال تخریب هائی بصورت نشست های کلی، آب شستگی در زیر پوشش بتنی و گسیختگی در پوشش های بتنی قابل مشاهده است. بارزترین شکل تخریب در این طرح، آب شستگی جسم خاکریز دقیقاً در زیر لاینینگ، شکسته شدن پانل های بتنی بصورت ترک های طولی و عرضی شدید، نشست ناهمگن جسم خاکریز و از هم گسیختگی بتن می باشد (تصویر شماره ۱). ترک های عمودی در وسط دو درز عرضی نیز یک عارضه مشهود در کانال های این شبکه است. اگر چه شدت این ترک ها در کانال های PC2 و PC4 بیشتر و محسوس تر بوده ولی در کانال های دیگر نظیر MCP و PC3 نیز بصورت مقطعی و پراکنده قابل مشاهده می باشد. نکته قابل توجه در کانال های PC2 و PC4 عدم تعبیه درز طولی است که در نتیجه بصورت کاملاً مشخصی عدم کنترل و هدایت ترک ها در کانال را باعث شده است. تخریب های مشاهده شده در این کانالها بدون نظم خاصی در دو طرف کانال حادث شده اند. هر چه مقطع کانال کوچکتر شده از شدت تخریب ها نیز کاسته شده است.

بدین ترتیب می توان فرآیند تخریب در پوششهای بتنی کانالهای PC2 و PC4 در شبکه اوان را اینگونه ارزیابی نمود که ذرات تشکیل دهنده خاکریز این کانال ها پس از آب اندازی، جسم خاکریز شدیداً و به صورت غیر یکنواخت متورم و باعث بیرون راندن دال های بتنی گردیده، در اثر ایجاد ترک ها و شکاف های طولی با توجه به در صد بالای ذرات ریز دانه، فرسایشهای مکانیکی در زیر پوشش بتنی به مرور زمان اتفاق افتاده و منجر به نشستها و بر آمدگیهای نامتقارن در جدار شیب دار پوشش بتنی شده است.

تصویر شماره (۱) - تخریب در کانال PC4 شبکه اوان و نمونه گیری از خاک

معمولی ترین راه کاهش اثرات تورمی خاکریزهای ریزدانه کاهش میزان کوبیدگی و افزایش درصد رطوبت خاک کوبی تا حدود ۲ الی ۳ درصد بالای رطوبت بهینه می باشد. کاهش میزان کوبیدگی مقاومت برشی خاک را کاهش میدهد. حفظ و ثابت نگاه داشتن شرایط رطوبتی خاک، اختلاط خاک ریز دانه با مقادیر بیشتری خاکهای درشت دانه، استفاده از فرآورده های قیری بعنوان عایق های رطوبتی، اختلاط خاکهای شدیداً متورم شونده با آهک و آرایش متناسب درزها عمده ترین راه های جلوگیری تخریب های ناشی از تورم خاکریزهای ریزدانه در هنگام اجرای آنها می باشد. توصیه استفاده از پوششهای غیر بتنی و تعویض خاکهای نامناسب تا عمقی که شرایط خاکریز تحمیل می نماید (که البته روشی گران می باشد) نیز می تواند بعنوان روشهای قبل از ساخت مد نظر قرار گیرد. در حال حاضر با توجه به احداث کانال ها، به نظر میرسد بهترین راه اصلاح درمحل هایی که تخریب بوقوع پیوسته، برداشتن پوشش بتنی تخریب شده و غرقاب نمودن جسم خاکریز با دوغاب آهک و نگهداری برای مدت یک تا دو هفته و سپس لاینینگ می باشد که بدین ترتیب ضمن کاهش خواص تورمی خاک، محل هایی از جسم خاکریز نیز که دچار آب شستگی های موضعی است تثبیت می گردد.

روش دیگری که به نظر قدری گرانتر می آید، تعویض لایه ای از خاکریز زیر بتن به ضخامت ۵۰ سانتیمتر با شفته آهکی و سپس انجام عملیات لاینینگ می باشد. البته این عملیات در قسمتهایی از کانال های تخریب شده انجام شده است که نتایج آن در حال حاضر رضایت بخش بوده است. فاکتور زمان در این روشها بسیار مهم بوده و چنانچه به خاکریز اجازه داده شود قبل از انجام عملیات لاینینگ تطابق بهتری با شرایط جدید پیدا نماید، پس از انجام بتن ریزی آسیب ها به نحو شایسته ای کنترل خواهد شد. به هر حال تورم پدیده ای است که برگشت پذیری آن با افت همراه است. چنانچه جسم خاکی کانال ها قبل از عملیات تریمینگ نهائی در چند مرحله مورد آب اندازی و خشک شدن قرار گیرد، خاصیت تورم زائی به نحو محسوسی کاهش خواهد یافت [۱].

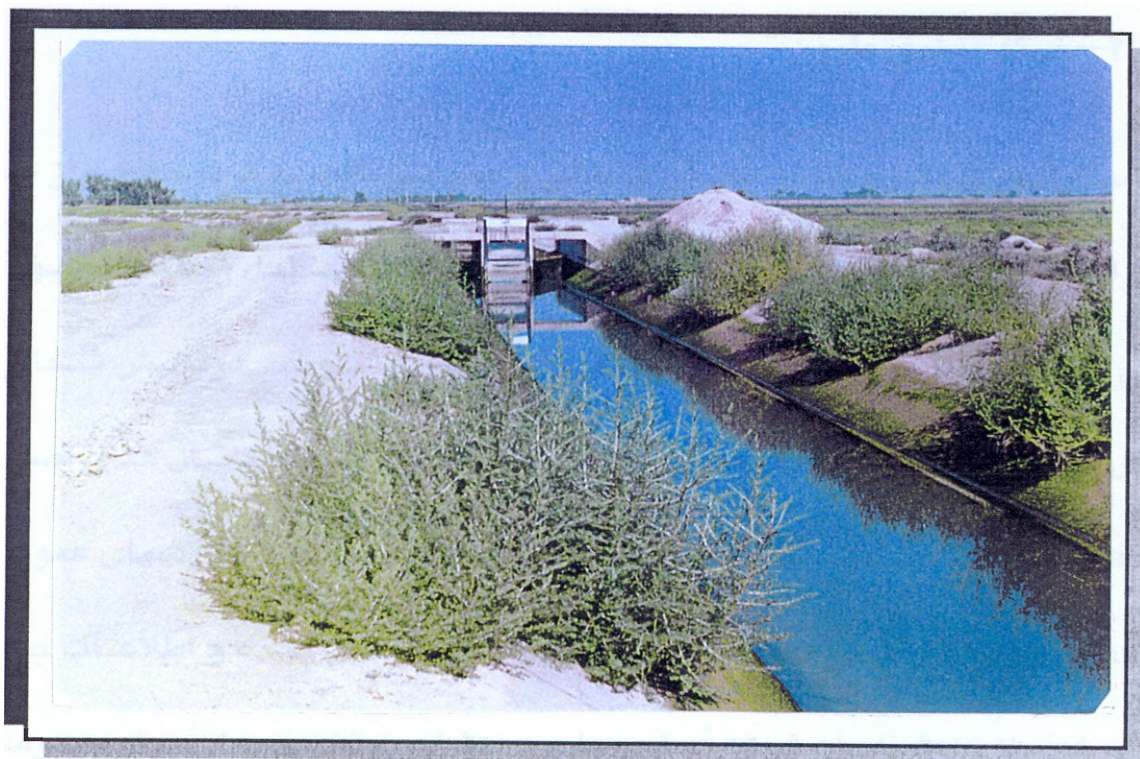
بیشترین آسیب هایی که در این طرح مشهود است مربوط به ترک های طولی در کانال های MS3 و MS4 می باشد. نوع آسیب های این شبکه عمومی نبوده و در برخی جاها، آسیب های متفاوتی دیده می شود. شاید بتوان شایع ترین صدمه به کانالهای این شبکه (خصوصاً در کانال های MS3 و MS4) را ترک های طولی و در برخی جاها ترک های نامنظم عنوان نمود. ترک های نامنظم احتمالاً ناشی از کیفیت نامطلوب اجرا و یا نحوه ناصحیح بهره برداری است ولی چون به صورت گسترده نمی باشد، از اهمیت چندانی نیز برخوردار نیست. یکی از نکات بارز در کانال های این شبکه رشد علف های هرز و عدم لایروبی آنها بوده که می تواند در میان مدت باعث صدمه زدن به جسم بتن کانال گردد (تصویر شماره ۲). فواصل درزهای عرضی در کانالهای این شبکه ۳ متر بوده و عملیات پر کردن این درزها با مواد و فرآورده های قیری (ماستیک) انجام شده که از کیفیت مناسبی برخوردار نیست. در کانالهای فرعی از ایجاد درز طولی اجتناب گردیده که این خود می تواند عامل ایجاد و تشدید ترک های بوقوع پیوسته باشد. با توجه به وسعت کم تخریب های حادث شده به نظر میرسد چنانچه در آرایش درزها دقت بیشتری مد نظر قرار می گرفت به نحو مطلوبی ترک های کانالهای MS3 و MS4 کنترل می گردید. ضمن اینکه در سایر کانالها آسیب های قابل توجهی مشاهده نگردید.

تصویر شماره (۲) - رشد علف های هرز در کانال MS3 شبکه ویس

با توجه به محدودیت آسیب های موجود در این شبکه به نظر میرسد بهترین راه در حال حاضر ، پر کردن ترک ها با موادی نظیر چسب بتن ماستیک و گروت باشد . ولی بعنوان یک اصل کلی در مناطقی با وضعیت مشابه شبکه ویس بهترین راه مقابله با ایجاد ترک های طولی ضمن رعایت کلیه مشخصات فنی در مواجهه با خاکهای تورم زا ، آرایش متناسب درزه های طولی و عرضی می باشد .

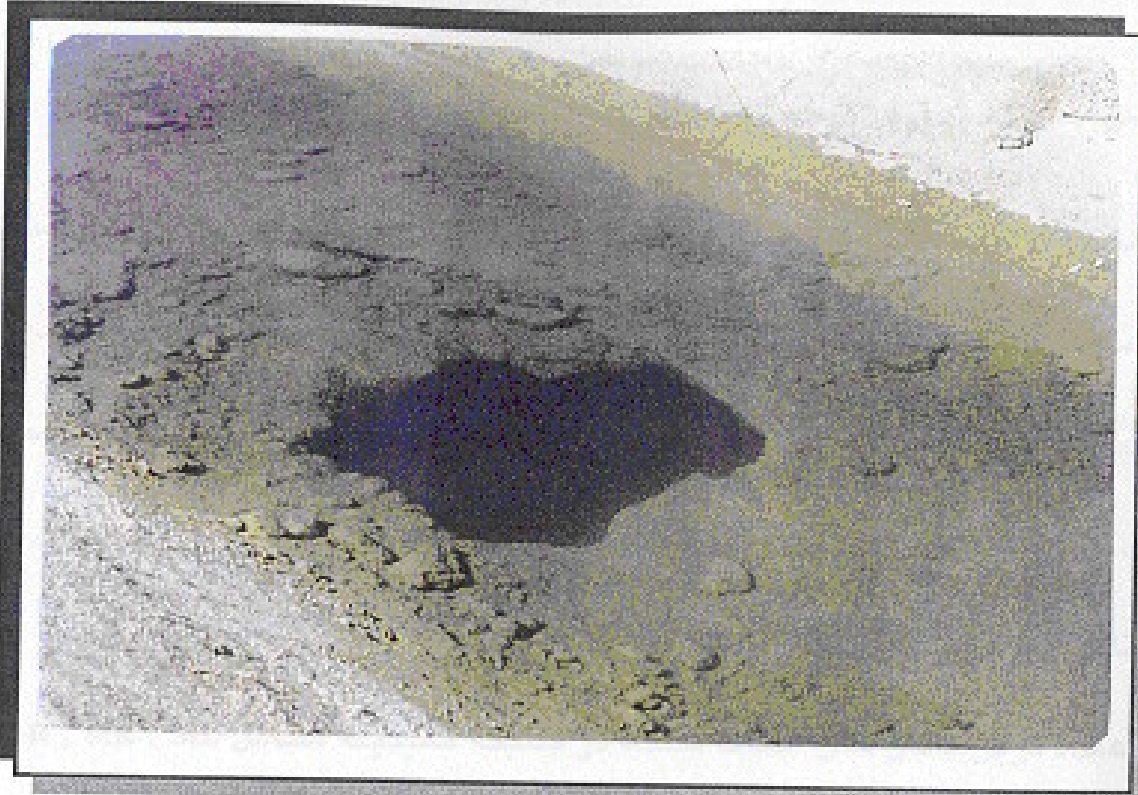
بیشترین تخریب های بوقوع پیوسته در این شبکه مربوط به کانال های A و D گزارش گردیده و بقیه کانال های آبیاری با مشکل جدی و حادی مواجه نبوده اند . بتن لاینینگ کانال از کیفیت مناسبی (در حد متوسط ) برخوردار بوده و ضوابط اجرائی نظیر تعبیه درزه های طولی و عرضی رعایت و عملیات ماستیک کاری درزه ها نیز انجام شده است . کانال A از یک منطقه ( زون ) گچی عبور کرده و در زمان بهره برداری مواجه با آب شستگی های شدید و تخریب های کلی در بتن گردیده است . تخریب ها در این کانال بیشتر بصورت خالی شدن زیر بتن ( در اثر انحلال گچ در آب کانال ) و آب شستگی های عمیق مشاهده شد . ( تصویر شماره ۳ )

در نگاه اول به نظر می رسد چنانچه مسیر کانال در منطقه تخریب شده که به نظر مواد انحلال پذیر در آب ، خاک آن را تشکیل می دهد ، طرح و اجرا نمی گردید این کانال با مشکل خاصی مواجه نمی شد . با توجه به تمرکز تخریب های این شبکه در کانال A ( در محدوده کیلومتر ۳+۵۰۰ تا ۴+۵۰۰ ) و وجود مناطق کاملاً گچی در کف کانال و مشاهده سوراخ های بوجود آمده در کف کانال و جداره های آن ، علت تخریب آب شستگی جسم خاکی و زیرشویی تشخیص داده می شود . ضمن اینکه کانال مزبور در دامنه کوهپایه های اطراف ( خصوصاً در بخش تخریب شده ) قرار گرفته که این خود عاملی در جهت هدایت جریان های سطحی و زیر سطحی به سمت این منطقه و تشدید آب شستگی های عمیق و زیرین می باشد .

تصویر شماره (۳) - آب شستگی کف کانال A شبکه آبیاری مارون

بررسی های انجام شده، نشان میدهد علت اصلی بروز تخریب های موردی در محدوده هائی از کانال های A و D بعلت وجود مناطق گچی در مسیر احداث کانال بوده است. این کانال ها در مقطع خاکریزی و خاکبرداری احداث شده و در زمان اجرا به آسیب پذیری کانال در مواجهه با گچ توجه و عنایت کافی نشده است. پس از احداث کانالها در این مناطق و آب اندازی آنها، بلورهای گچی در زیر جسم خاکریز با آب کانال ارتباط برقرار کرده و شسته شده اند، این آب شستگی هم بصورت جریان های زیر سطحی ( ایجاد سوراخ ها عمیق در کف و جداره کانال ) و هم بصورت انحلال در آب کانال بوده است. پس از گذشت مدت زمانی، زیر جدار بتنی کانال خالی شده و منجر به نشست های عمیق و شکستگی های متناوب خصوصاً در کانال A گردیده است. آنچه که مسلم است شدت کم تخریب ها در کانال D بعلت مقادیر کمتر بلورهای گچی در مسیر کانال و شدت زیاد تخریب در کانال A، احداث قسمتی از این کانال در یک محدوده کاملاً گچی می باشد.

بهترین راه حل جلوگیری از آسیب در مناطق گچی، تعویض خاک منطقه تا عمقی که شرایط خاکریز تحمیل نماید با خاک مناسب و سپس احداث خاکریز کانال می باشد. اگر چه تغییر مسیر کانال و عدم عبور در مناطقی مانند مسیر کانال A توصیه ای برتر و مطمئن تر می باشد. با توجه به احداث کانال های این طرح در حال حاضر راه حل مناسب تعویض خاک کانال A در محدوده گچی با شفته آهکی با عیار آهک حداقل ۲۰۰ کیلوگرم در متر مکعب خاک مناسب و به عمق حدود ۶۰ سانتی متر تا یک متر می باشد که البته این عملیات در حال حاضر در بخشی از کانال A که مورد تخریب قرار گرفته در حال انجام بوده که بایستی با نظارت مستمر بر کار، نسبت به اجرای صحیح شفته آهکی تداوم بخشید. با توجه به تخریب های محدود تر در کانال D و ترمیم های انجام شده توسط دستگاه بهره بردار به نظر میرسد فعلاً اقدام دیگری لازم نباشد ولی چنانچه شدت تخریب ها در این کانال نیز رو به افزایش گذاشت، بایستی تمهیدات ویژه ای نظیر آنچه در کانال A در حال انجام است در نظر گرفته شود.

جهت اطمینان بیشتر از عملیات انجام شده بهتر است شفته آهکی قبل از پوشش بتنی برای مدت یک فصل آبیاری به حال خود رها شده تا چنانچه نشست و یا آب شستگی هائی حادث گردد، کاملاً نمایان شده و پس از اصلاح، ترمیم نهائی انجام و عملیات لاینینگ و ایجاد پوشش بتنی صورت پذیرد. البته در این مناطق می توان با کاربرد مواد پوششی عایق مانند عایق های ژئوتکستایل در بین لایه شفته آهکی و بتن ( شکل ۱ )، عملیات انجام شده را کاملاً مطمئن نمود که البته هزینه انجام آن بسیار گران خواهد بود.

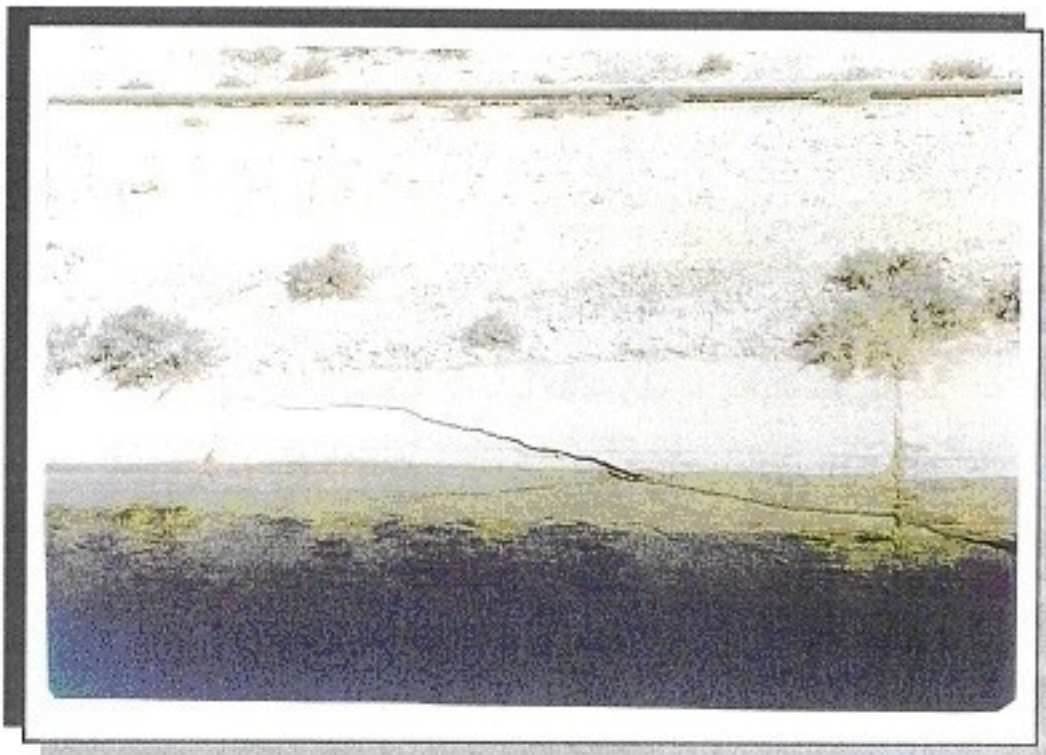
در بخشی از کانال D نیز تخریب هایی اتفاق افتاده که البته شدت آن بسیار کمتر و آسیب ها بیشتر به شکل ترک های طولی نمایان می باشد ( تصویر شماره ۴ ) . شایان توجه است که در بیشتر محل های کانال اخیر ، توسط بهره بردار ، ترمیم هائی انجام گرفته که نتیجه آن در حال حاضر رضایت بخش بوده است . ولی تخریب های حادث شده در کانال A اگر چه طی یک تا دو مرحله بصورت مقطعی با روشهائی ترمیم گردیده ولی مجدداً آب شستگی ها به وقوع پیوسته و تخریب های کلی حادث شده است . با توجه به بافت متغیر خاکریز این کانالها ، جهت ارزیابی دقیق یک نمونه از کانال D ، یک نمونه از بلورهای گچی کف کانال A و یک نمونه از جسم خاکریز کانال اخیر گرفته شده است .

تصویر شماره (۴) - تخریب در قسمتی از کانال D شبکه آبیاری مارون

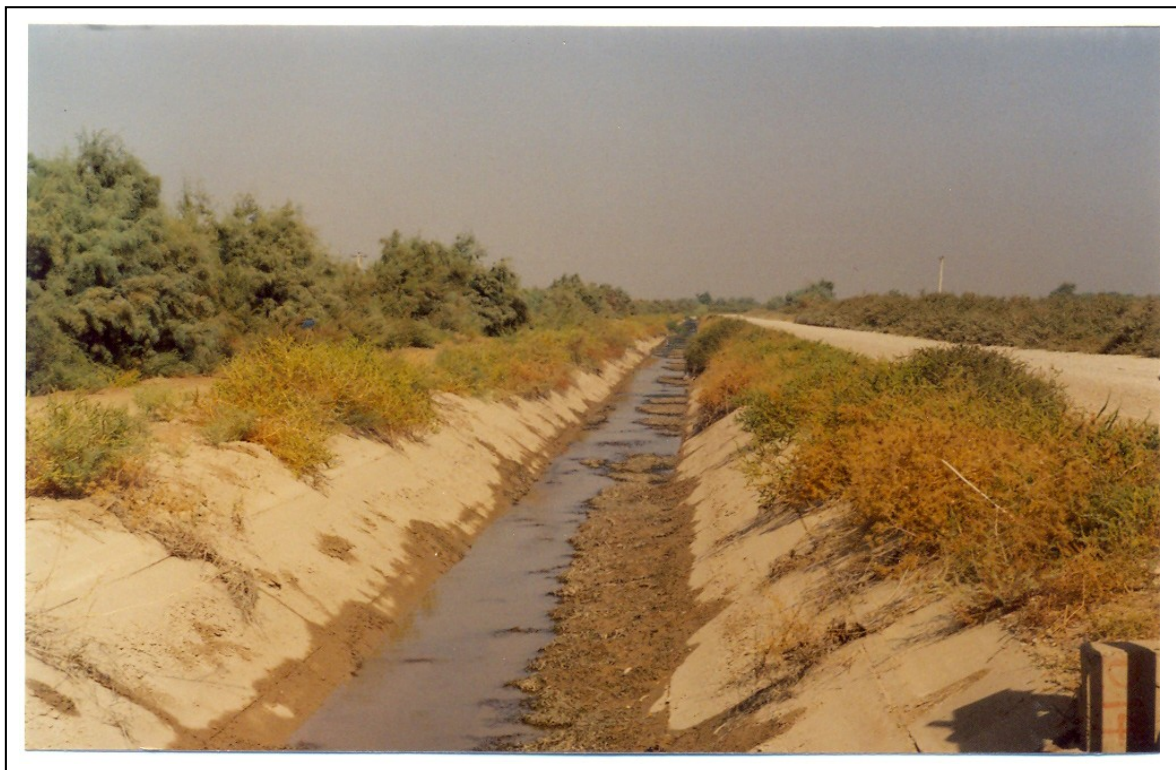
در کانال های این شبکه وجود درزهای طولی با کیفیت متوسط بتن ریزی ها ، برم های کوچک در طرفین کانال ها (در برخی تردد خودرو ها از روی برم غیر ممکن می باشد ) ، وجود بوته های علف هرز بصورت گسترده در کانال ها ، تخریب قسمتهائی از بتن ها که از داخل مناطق مسکونی می گذرد ، اجرای نامناسب مواد پرکننده درزها از نکات بارز می باشند . در کانال های A و C تخریب ها در حد اجتناب ناپذیر بوده ولی در کانال C در مناطقی بعلت احتمالاً عدم کوبیدگی مناسب خاکریز ها و کوچک بودن برم ها نشئت آب از طرف کانال به سمت بیرون قابل مشاهده است که تخریب هائی از همین نوع در کانال D دیده می شود . در کانال A در مجاورت روستاهای مسیر ، خرابی هائی در اثر عملکرد روستائیان قابل مشاهده است . در کانال C نیز کیفیت نامناسب ، اجرای ماستیک مشهود می باشد . ضمن اینکه اجرای یک ردیف درز طولی در فاصله ۳۰ سانتیمتری از لبه بالائی بتن به نظر غیر معمول می آید . در کانال D به مقدار قابل توجهی علف و بوته رشد کرده که در بسیاری از این محل ها باعث شکستن بتن بدنه شده است ( تصویر شماره ۵ ) .

تصویر شماره (۵) - رشد علفهای هرز در کانال D شبکه آبیاری حمیدیه

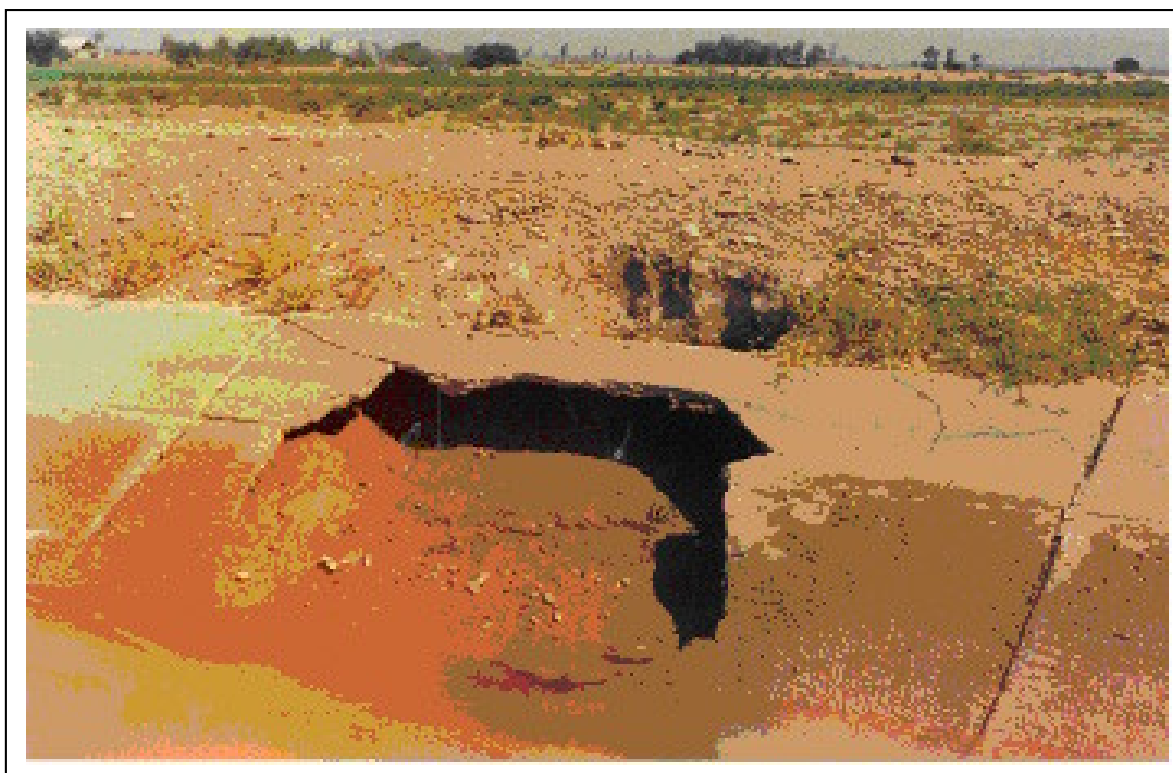
کانال MR یکی از کانال هائی است که تخریب های شدیدی بصورت شکستگی و گسیختگی دال های بتنی در آن مشاهده گردید . خصوصاً از کیلومتر ۵۰+۱۲ به طرف پایین دست که از آن نمونه برداری گردید . تخریب ها در کانال اخیر بصورت پراکنده ولی با فراوانی زیاد بصورت شکستگی کامل پانل و نمایان شدن سطح خاکریزها مشاهده می گردد (تصویر شماره ۶) . در بازدید از کانال ML1 ترک های طولی زیادی در دو طرف دال بتنی مشاهده گردید که با تخریب های کانال های دیگر متفاوت بود . برم های این کانال کوچک و تردد از روی یک برم امکان پذیر می باشد . کانال در خاکریزی بوده و دو طرف آن در بیشتر مقاطع پوشیده از علف هرز می باشد . نکته جالب در این کانال ضخامت کم لاینینگ ( حدود ۳ تا ۴ سانتیمتر ) که به نظر ناشی از اجرای نامناسب است قابل ذکر می باشد .

تصویر شماره (۶) - تخریب در بدنه کانال MR شبکه آبیاری حمیدیه

نمونه گیری انجام شده از خاک کانال MR که دارای تخریب های بیشتری نسبت به سایر کانال ها بوده است بیانگر وجود حدود ۲ درصد ذرات ماسه ، ۵۰ درصد ذرات لای و حدود ۳۰ درصد ذرات رس بوده که مؤید ریزدانه بودن خاکریز می باشد. حد روانی در این نمونه حدود ۳۱ و شاخص خمیری حدود ۱۲ درصد و عدد فعالیت نیز بطور میانگین ۰/۴۱ بدست آمده است که بیانگر وجود کانی کائولینیت و خطر پذیری متوسط آن نسبت به فشارهای تورمی در خاک میباشد. نتایج آزمایش واگرایی به روش رحیمی - دلفی این خاصیت را در خاکهای منطقه در رده (( مقاوم به فرسایش کلوئیدی )) ارزیابی می نماید . میزان گچ اندازه گیری شده در این خاکها نیز حدود یک درصد ارزیابی گردیده که در مقایسه با میزان مجاز حدود ۳ درصد ، از این جهت خطری متوجه پوششهای بتنی نمی باشد . همچنین میزان تورم اندازه گیری شده در این نمونه حدود ۴ درصد بدست آمده که ریسک خطر پذیری آن در حد متوسط ارزیابی شده است .

به نظر میرسد علت اصلی ایجاد ترک ها و تخریب های عمده در این کانال پتانسیل تورمی خاک منطقه بوده ولی با توجه به نوع تخریب ها چنانچه آرایش درزهای طولی و عرضی در این کانال به نحو بهتری و مطابق با شرایط کانال طراحی میگردد ، ترک های طولی به داخل درزها ، هدایت شده و از ایجاد آسیب های بعدی جلوگیری بعمل می آید .

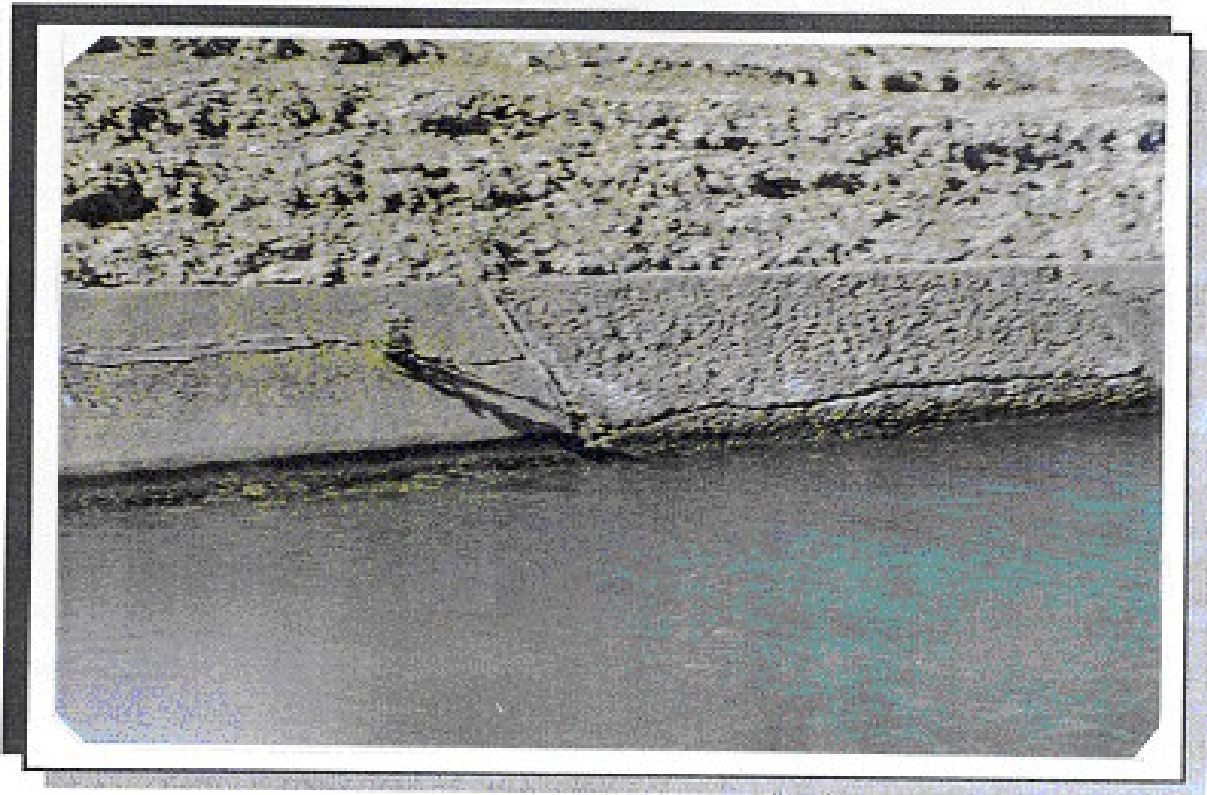
کیفیت عملیات اجرائی در کانال اصلی شبکه زمزم بسیار نامناسب و مواد پرکننده درزها از وضعیت نامناسبی برخوردار بوده بطوریکه تشخیص مواد بکار برده شده کاملاً غیر ممکن می نمود . فاصله درزهای عرضی ۲/۵ متر و بیشتر مقطع کانال در خاکبرداری قرار گرفته است . مسأله کیفیت بد اجرا در این شبکه بسیار چشمگیر بوده بطوریکه نمی توان عوامل بعدی در تخریب و ایجاد ترک های طولی در بدنه بتنی این کانال ها را تعیین نمود ( تصویر شماره ۷ )

تصویر شماره (۷) - کیفیت نامطلوب عملیات اجرایی در کانال اصلی شبکه زمزم

در شبکه زمزم علت اصلی تخریب ها کیفیت بسیار بد عملیات اجرائی لاینینگ می باشد . لاینینگ در کانال های این شبکه به شکل بسیار بدی شن نما گردیده و در بسیاری از جاها از هم گسیخته است . عدم اجرای درزهای طولی در برخی جاها و کلاً عدم رعایت مشخصات فنی در زمان اجرا کاملاً مشهود و بارز می باشد . با توجه به شکل تخریب ها که بسیار گسترده بوده و کاملاً مربوط به مشخصات اجرائی می باشد ، تشخیص دیگری برای این موضوع قابل ارزیابی نمی باشد .

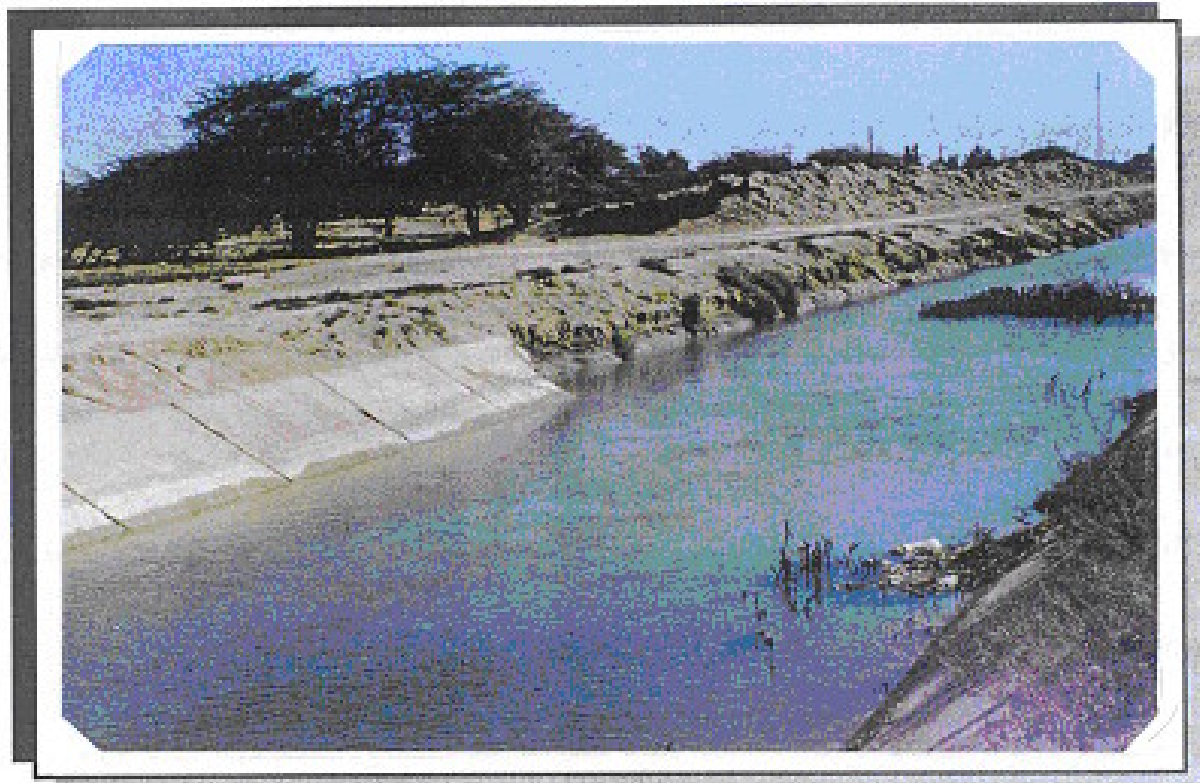
کانال قدس نیز در سال ۱۳۴۱ بصورت بتن مسلح احداث گردیده که بر اثر لایروبی های مکرر بوسیله دراگلاین در حال حاضر بتن اکثر مسیر کانال تخریب گردیده است ( تصویر شماره ۸ ) . همانگونه که گفته شد شبکه آبیاری کرخه در سطح گسترده ای بنا شده و تخریب های بوقوع پیوسته در آن نیز شکل های متفاوتی دارد . اگر از تخریب های ناشی از عوامل انسانی و گذر کانال ها از معابر عمومی که بر اثر عدم نگهداری مناسب ، تخریب شده اند ، در این شبکه بگذریم که البته در بسیاری از مناطق قابل توجه بوده است می توان اشکال و علل تخریب در کانال های این شبکه را به شرح ادامه طبقه بندی نمود .

تصویر شماره (۸) - تخریب ناشی از عملیات لایروبی در کانال قدس

نمونه گیری کانال قدس نیز خواصی شبیه نمونه گیری کانال MR نشان داده با این تفاوت که ذرات ماسه در این نمونه بیش از ذرات رس به نسبت نمونه کانال MR بوده است . درصد ذرات ماسه ، لای و رس این نمونه به ترتیب ۱۲ ، ۵۴ و ۳۴ درصد و فاقد شن و کاملاً ریز دانه می باشد . عدد فعالیت بدست آمده در این نمونه حدود ۰/۶۱ و نشان دهنده وجود کانی کائولینیت در این خاک می باشد . پتانسیل تورم پذیری آن نیز حدود ۴ درصد و در محدوده خطر متوسط ارزیابی می گردد . به نظر میرسد عمده ترین عامل ایجاد ترک های طولی و تخریب ها در این کانال ها مربوط به نقش خواص تورمی خاکریزهای ریزدانه بوده که البته رشد علف های هرز در محل درزها و ترک ها ، آب شستگی ها ، عدم آرایش مناسب درزها ، لایروبی کانال ها با بیل مکانیکی ( البته در برخی موارد ) شنای احشام در کانال ها و احتمالاً عدم رعایت موازین خاک کوبی در مواجهه با خاکهای تورم زا ، بر شدت این تخریب ها افزوده است .

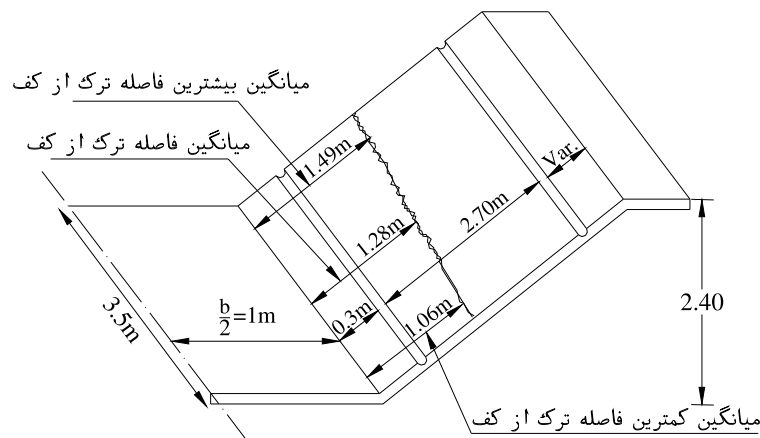
- تعداد پانل های شمارش شده در این بازه در هر طرف ۲۷۹ پانل به طول کل ۹۷۶/۵ متر .
- تعداد پانل های سمت راست ( غربی ) که در معرض تابش کمترین اشعه آفتاب در ظهر بوده و تخریب گردیده اند ۴۰ پانل بوده است .
- تعداد پانل های سمت چپ ( شرقی ) که در معرض تابش بیشترین اشعه آفتاب در ظهر بوده و تخریب شده اند ۷۰ پانل بوده است .
- عرض کانال احداث شده ۲ متر ، ارتفاع پوشش بتنی ۲/۴ متر و شیب جانبی ۱/۵ بوده است .
- دو ردیف درز عرضی در هر طرف وجود دارد که نحوه قرارگیری آنها در شکل (۲) آمده است .
- بیشترین و کمترین فاصله تخریب از کف کانال در دو طرف چپ و راست پانل های بتنی اختلاف معنی داری با هم نداشته و میانگین اعداد فوق به ترتیب در کمترین فاصله ۱/۰۶ و در بیشترین فاصله ۱/۴۹ متر بوده است .
- میانگین و محدوده ترک های بوجود آمده در دو طرف در فاصله ۱/۲۸ متری از کف کانال بوده است .

شکل (۲) : نحوه ایجاد ترک طولی در کانال WMC طرح توسعه نیشکر واحد دهخدا

نتایج این بررسی نشان می دهد که محل انتخابی درزها ، خصوصاً نزدیکترین درز طولی به کف متناسب با شرایط ژئوتکنیکی خاکریز انتخاب نشده است . با توجه به انحراف معیار داده های بدست آمده می توان اذعان داشت چنانچه درز پایینی در فاصله  $\frac{1}{2}$  تا  $\frac{1}{3}$  طول شیب پانل های بتنی از کف ( ترجیحاً  $\frac{1}{3}$  ) قرار گیرد به نحو مطلوبی می تواند ترک های طولی را در خود هدایت نماید . درزهای عرضی و درز بالائی نیز با توجه به خواص انبساط و انقباض بتن در فاصله مناسبی ( بر اساس استانداردهای موجود حداکثر  $\frac{3}{5}$  متر فاصله از هم یا ۹ مترمربع سطح هر پانل بتنی ) قرار خواهد گرفت . به این مقادیر تجربی برای بقیه کانال های ساخته نشده طرح دهخدا مطابق شکل (۳) مورد استفاده قرار گرفته و پس از کاربرد و آب اندازی کانال ها در حال حاضر و پس از دو سال بهره برداری نتایج بسیار مطلوبی به دنبال داشته به طوریکه ترک های طولی به طرز محسوسی کنترل گردیده اند ( تصویر شماره ۱۰ ) . توصیه می شود این روش تجربی در مناطق دیگری که کانال های آبیاری در حال اجرا می باشند نیز بکار رود .

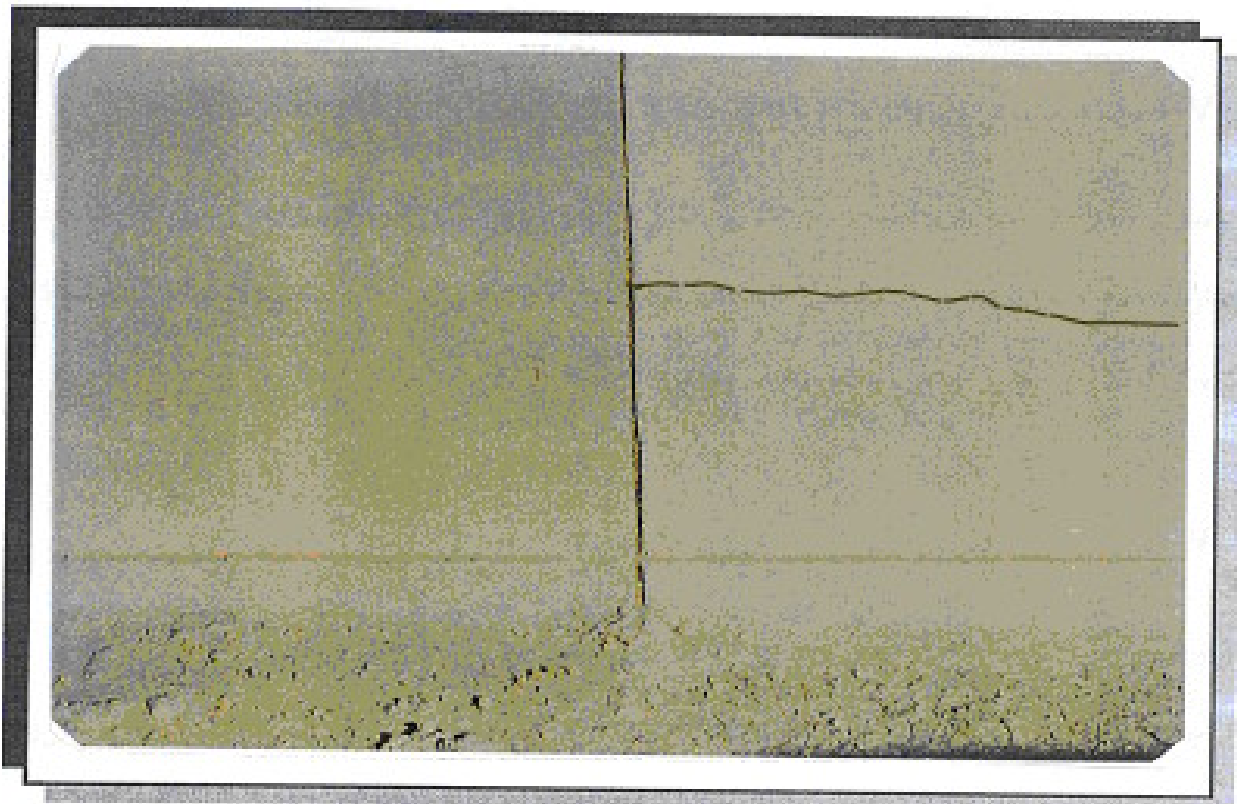
جهت پربار شدن این پژوهش و امکان مقایسه های علمی در این بررسی ، کانال غربی واحد طرح توسعه نیشکر دهخدا (WMC) بعنوان یک کار در دست اجرا مورد مطالعه قرار گرفت . این کانال بر اساس مشخصات فنی موجود اولیه دارای دو درز طولی در هر طرف بوده که فواصل این درزها به ترتیب ۰/۳۰ و ۳ متر از کف کانال اجرا گردیده بود . پس از اجرای قسمتهائی از این کانال با مشخصات فوق و گذشت زمانی نزدیک به یکسال ترک های طولی زیادی در پانل های بتنی خصوصاً آنها که در جهت بیشترین شدت تابش آفتاب (جهت کانال شمالی و جنوبی ) بوده اند ، پدیدار گردید (تصویر شماره ۹ ) . ضمن اینکه در کانال های فرعی اجرا شده در این واحد نیز همین نمونه تخریب ها قابل رویت است . این ترک ها کاملاً شبیه

ترک های حادث شده در طرح توسعه نیشکر واحد شعبه [۱۱] ( البته با شدت کمتر ) ، شبکه آبیاری ویس و کانال ML1 شبکه کرخه می باشند .

تصویر شماره (۹) - ترک های طولی در کانال غربی طرح آبیاری دهخدا

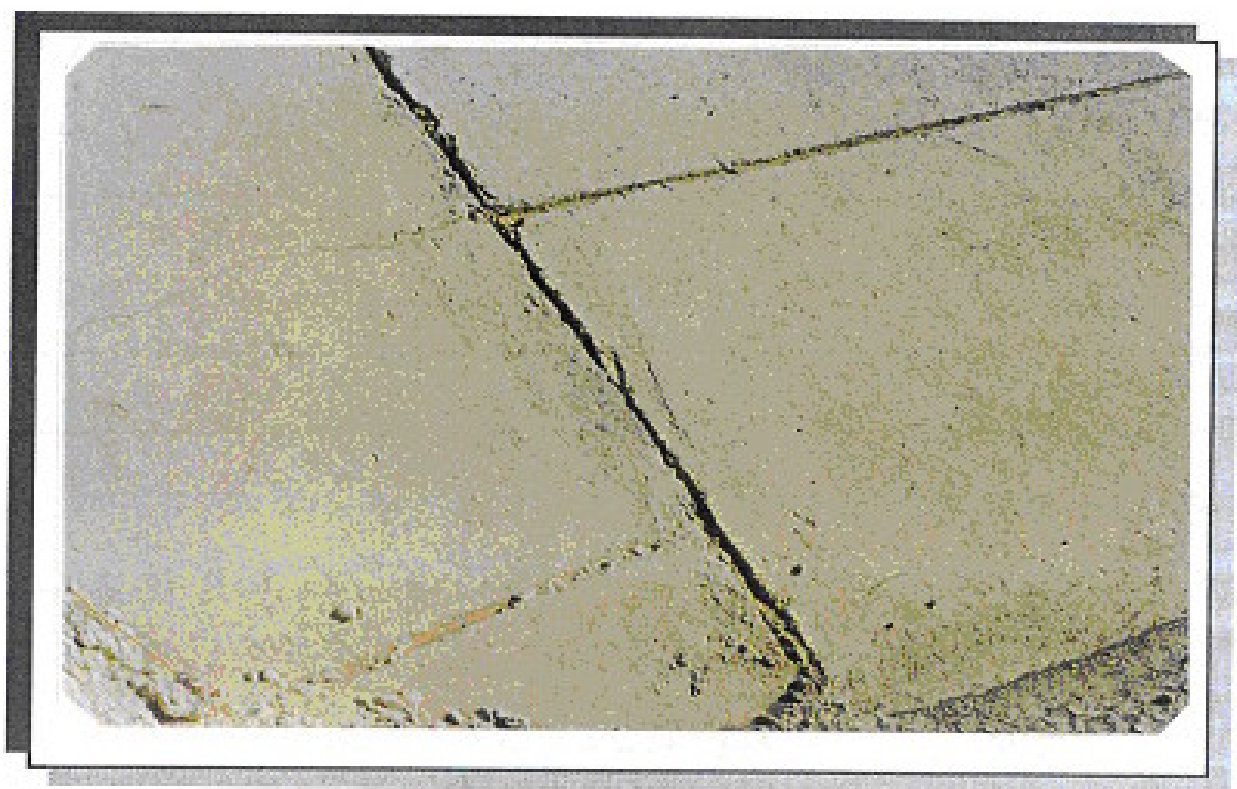
تصویر شماره (۱۰) - تغییر آرایش درز طولی در کانال غربی طرح آبیاری دهخدا که سبب هدایت ترک در محدوده درز گردیده است .
