## بررسی علل تخریب پوشش بتنی در برخی از کانالهای شبکه های آبیاری و زهکشی استان خوزستان

شهرام باروتکوب دزفولی<sup>(۱)</sup> عبدالله عساکره<sup>(۲)</sup>

### چکیده

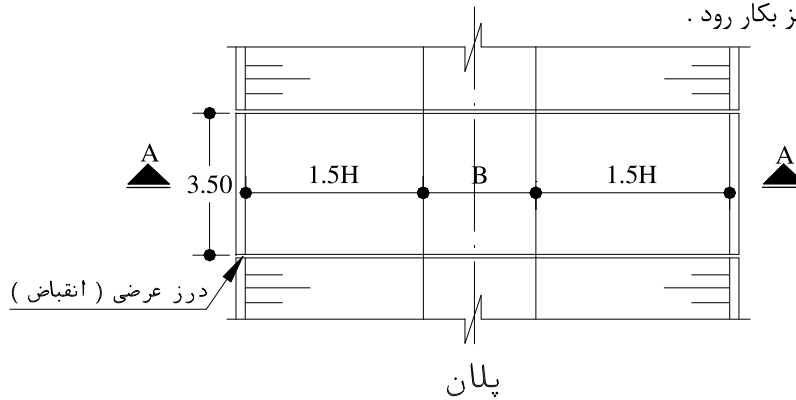
شکل (۲) : نحوه ایجاد ترک طولی در کانال WMC طرح توسعه نیشکر واحد دهخدا

نتایج این بررسی نشان می دهد که محل انتخابی درزها ، خصوصاً نزدیکترین درز طولی به کف متناسب با شرایط ژئوتکنیکی خاکریز انتخاب نشده است . با توجه به انحراف معیار داده های بدست آمده می توان اذعان داشت چنانچه درز پایینی در فاصله  $\frac{1}{2}$  تا  $\frac{1}{3}$  طول شیب پانل های بتنی از کف ( ترجیحاً  $\frac{1}{3}$  ) قرار گیرد به نحو مطلوبی می تواند ترک های طولی را در خود هدایت نماید . درزهای عرضی و درز بالائی نیز با توجه به خواص انبساط و انقباض بتن در فاصله مناسبی ( بر اساس استانداردهای موجود حداکثر  $\frac{3}{5}$  متر فاصله از هم یا ۹ مترمربع سطح هر پانل بتنی ) قرار خواهد گرفت . به این مقادیر تجربی برای بقیه کانال های ساخته نشده طرح دهخدا مطابق شکل (۳) مورد استفاده قرار گرفته و پس از کاربرد و آب اندازی کانال ها در حال حاضر و پس از دو سال بهره برداری نتایج بسیار مطلوبی به دنبال داشته به طوریکه ترک های طولی به طرز محسوسی کنترل گردیده اند ( تصویر شماره ۱۰ ) . توصیه می شود این روش تجربی در مناطق دیگری که کانال های آبیاری در حال اجرا می باشند نیز بکار رود .

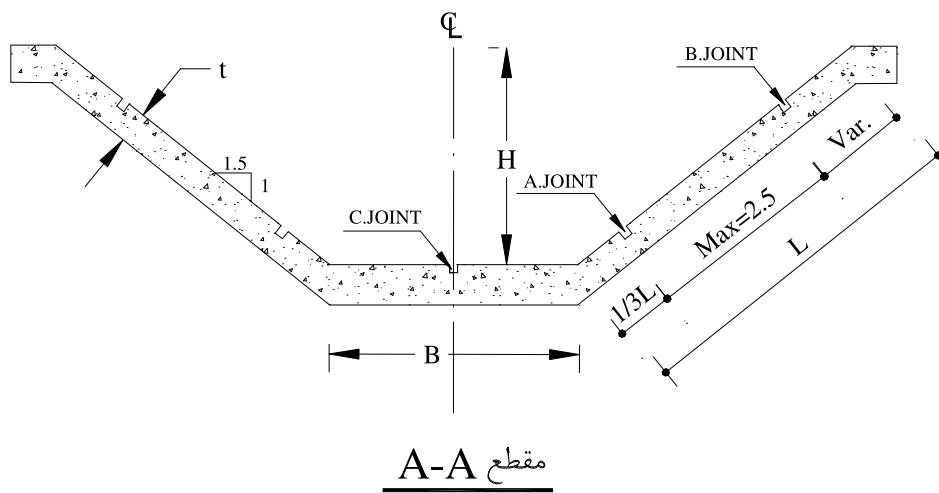
شکل (۳) - نحوه آرایش درزهای کانال ها ، پیشنهاد شده توسط محققین

شرایط ایجاد درز طولی
